Rapport Kv 1217, Hp.01 Km. 0 – 1618, Arteidvegen, Sørum kommune

Beskrivelse av vegen og utført tiltak

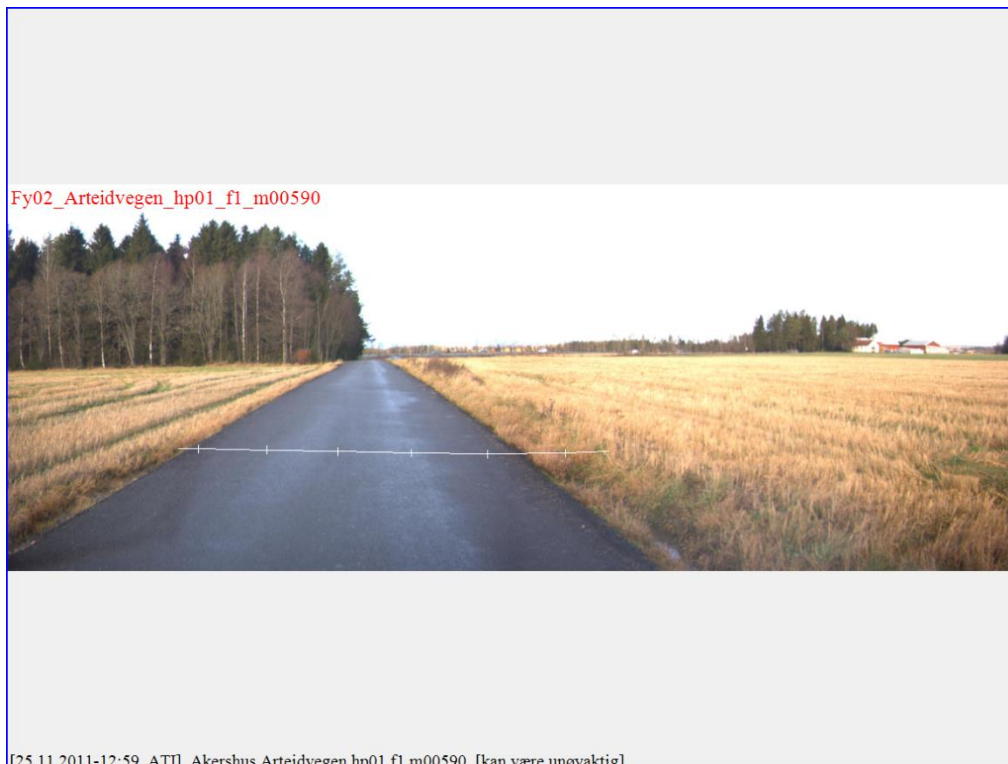
Arteidvegen, Hp 01, km 0 – 1600, foto 25.11.2011

Skadefri seksjon, tilfeldig utvalgt, km 590.

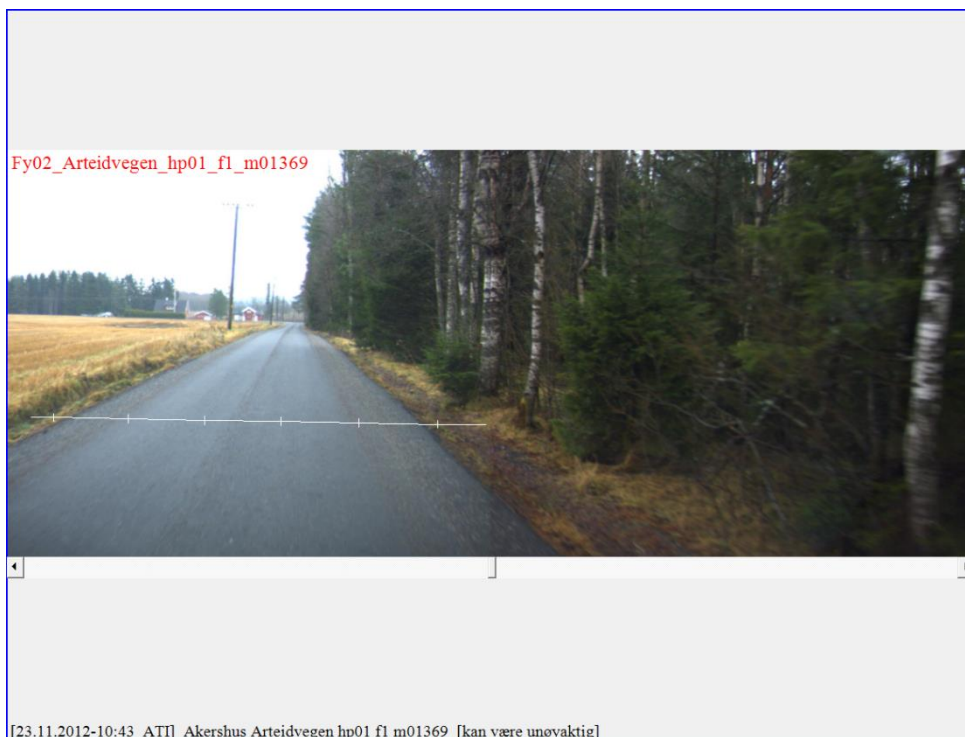
Sørums kommun, Arteidvegen, Hp 01, km 0 – 1600, foto 23.11.2012

Skadefri seksjon, tilfeldig utvalgt, km 1369
