Rapport: Østre Toten, Kv 4035 Hp.01 km. 0 – 3284 Smebyvegen

Vedlegg 1 Dokumentasjon på dekkeskader, Østre Toten, Kv 4035 Hp.01 km. 0 – 3284 Smebyvegen

Vedlegg 2 – utvalgte vegbilder Østre Toten, Kv 4035, 21.10.2011

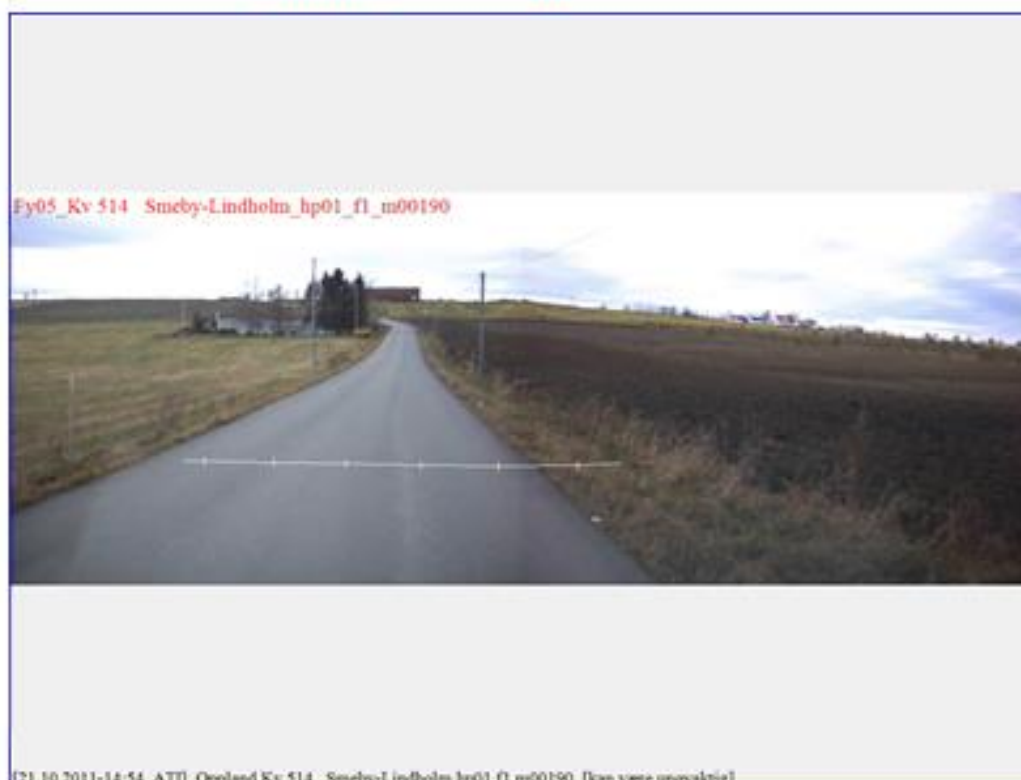
Skadefri seksjon, tilfeldig utvalgt, km 190

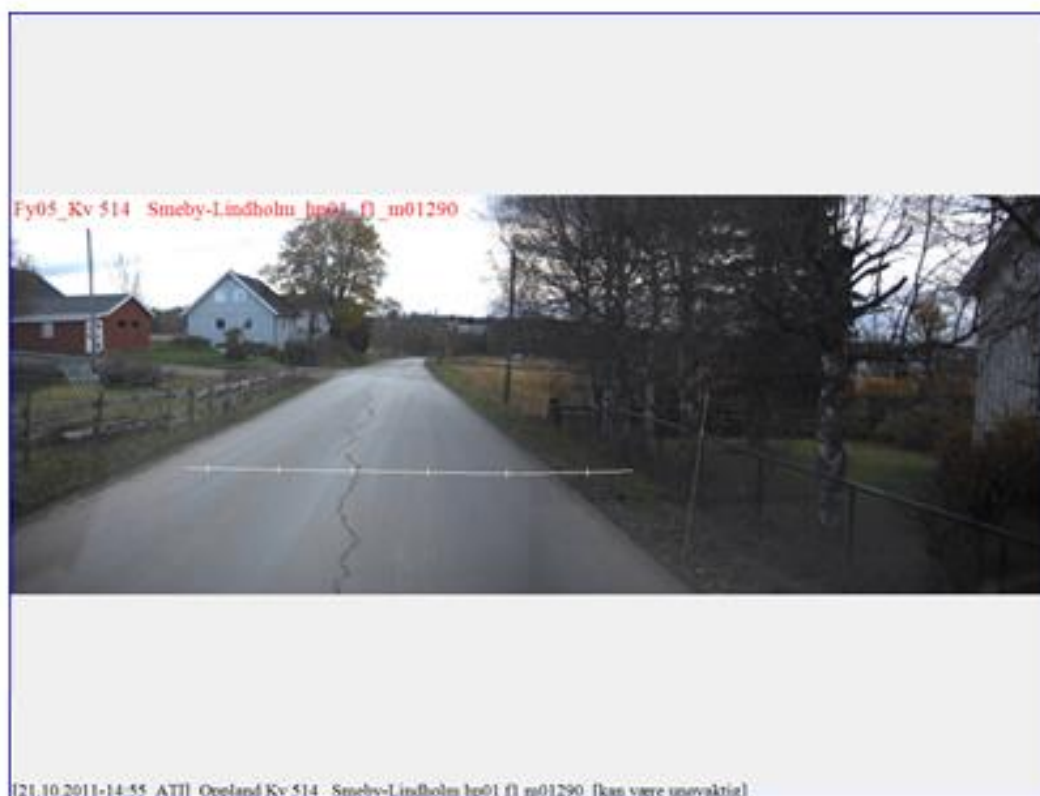
Skade: telesprekk, km 1280-1300

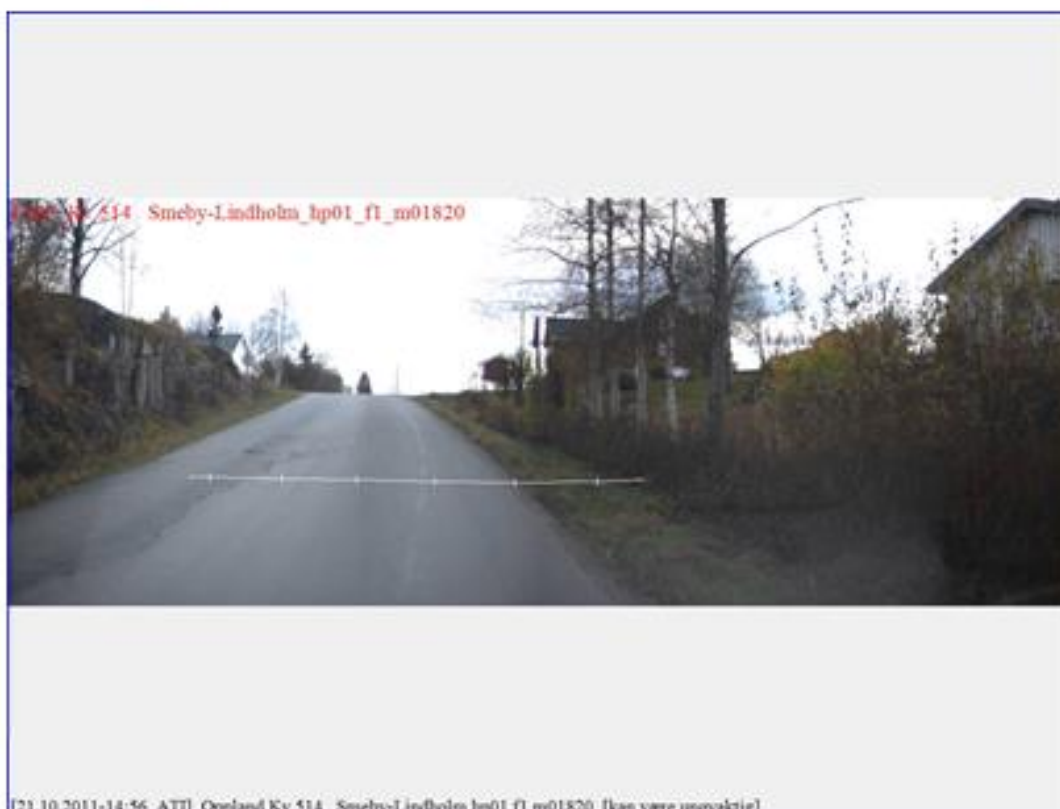
Skade: diverse skader venstre side; setning,

krakelering, telesprekk, km 1800-1830

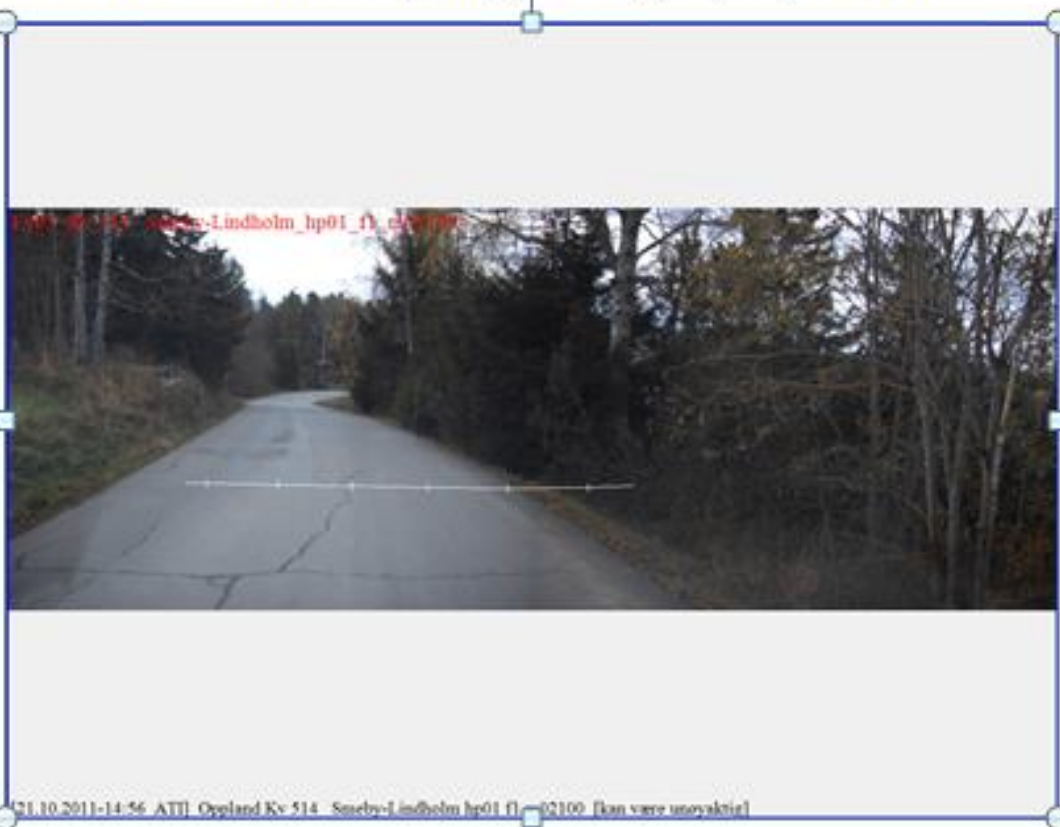
Skade: krakelering, telesprekk, km 2100-2120

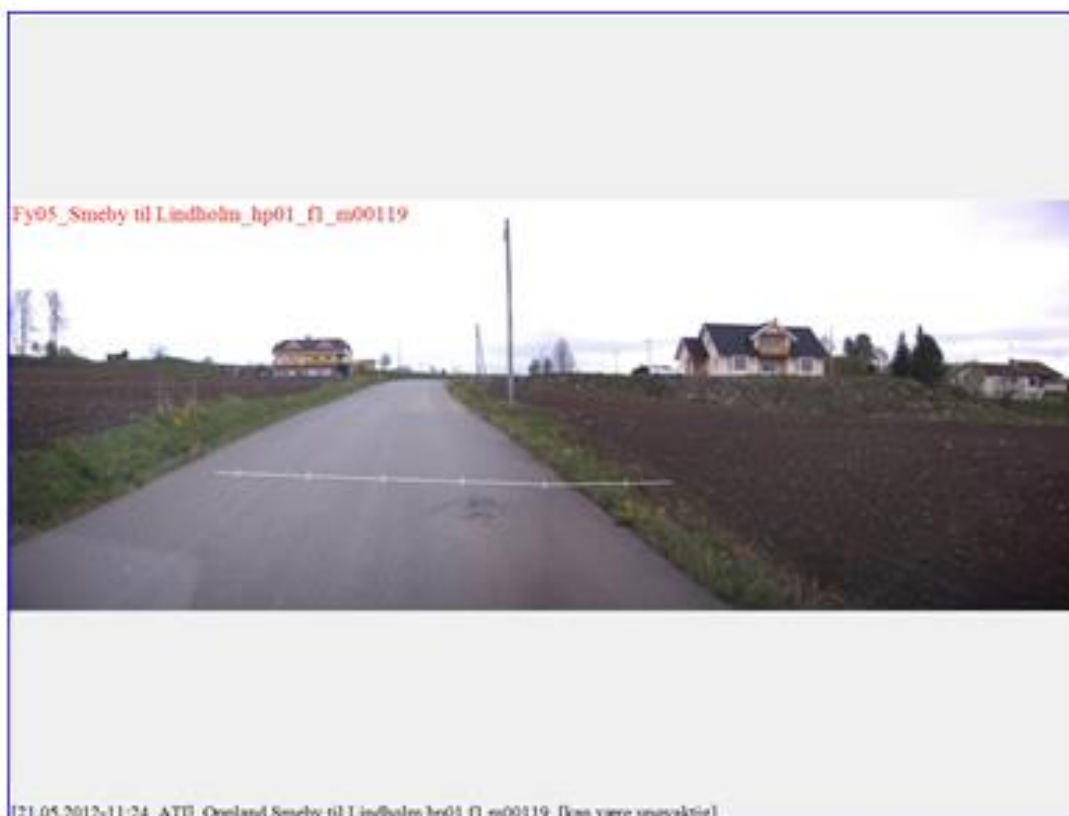
Skade: Lokalt slaghull, km 119

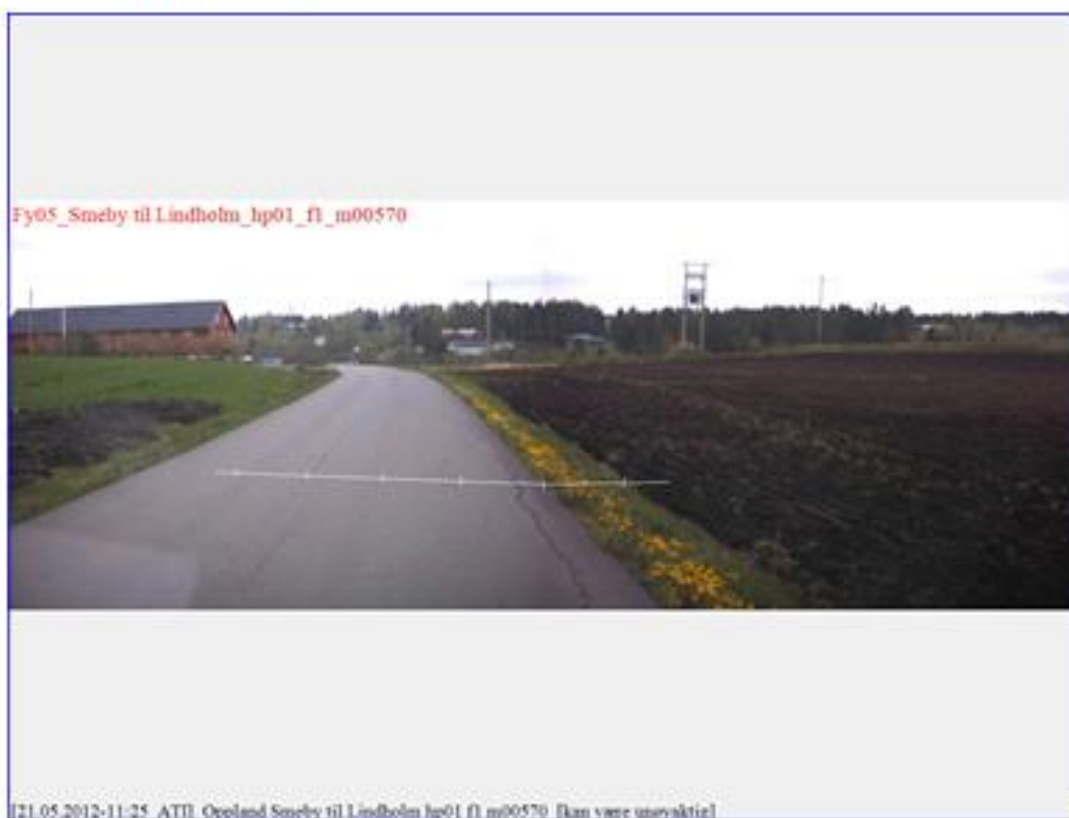
Skade Telesprekk, km 550-590

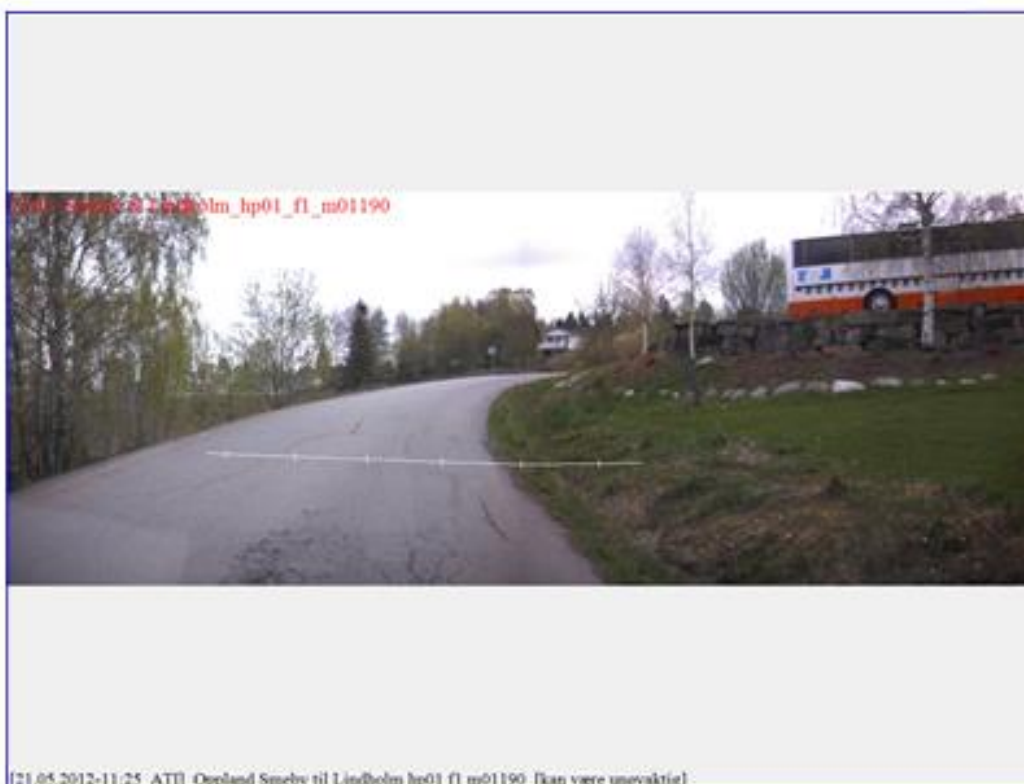
Skade: Krakelering, telesprekk, km 1180-1220

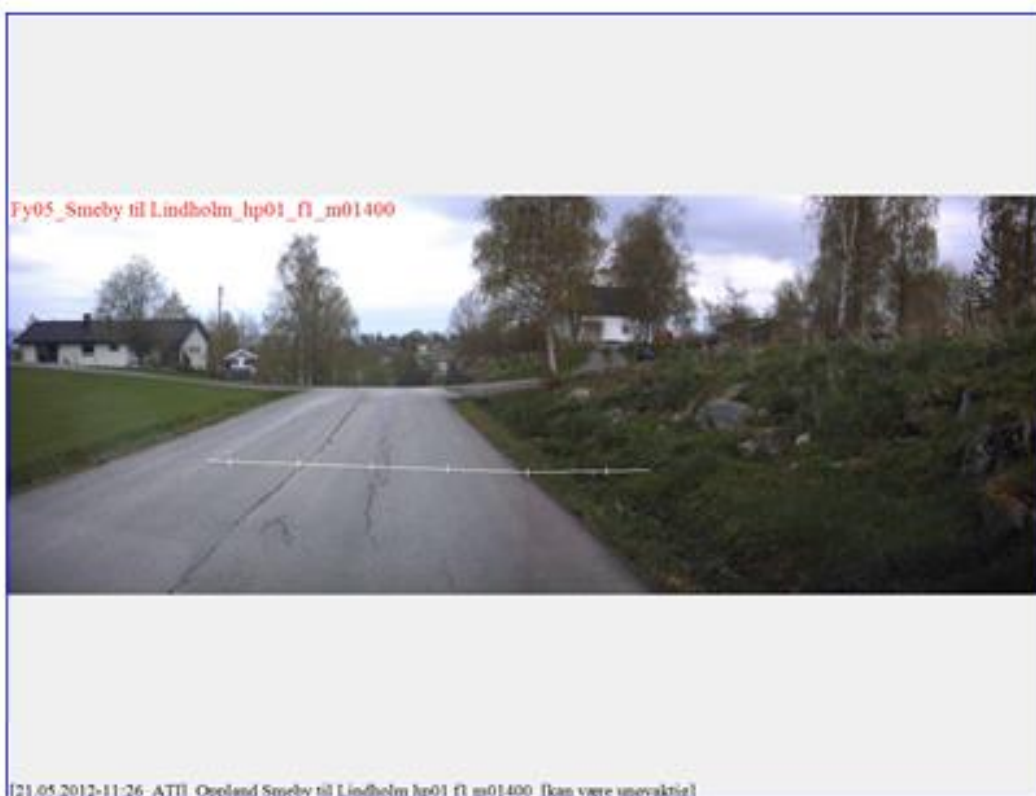
Skade: Krakelering, telesprekk, km 1400-1430

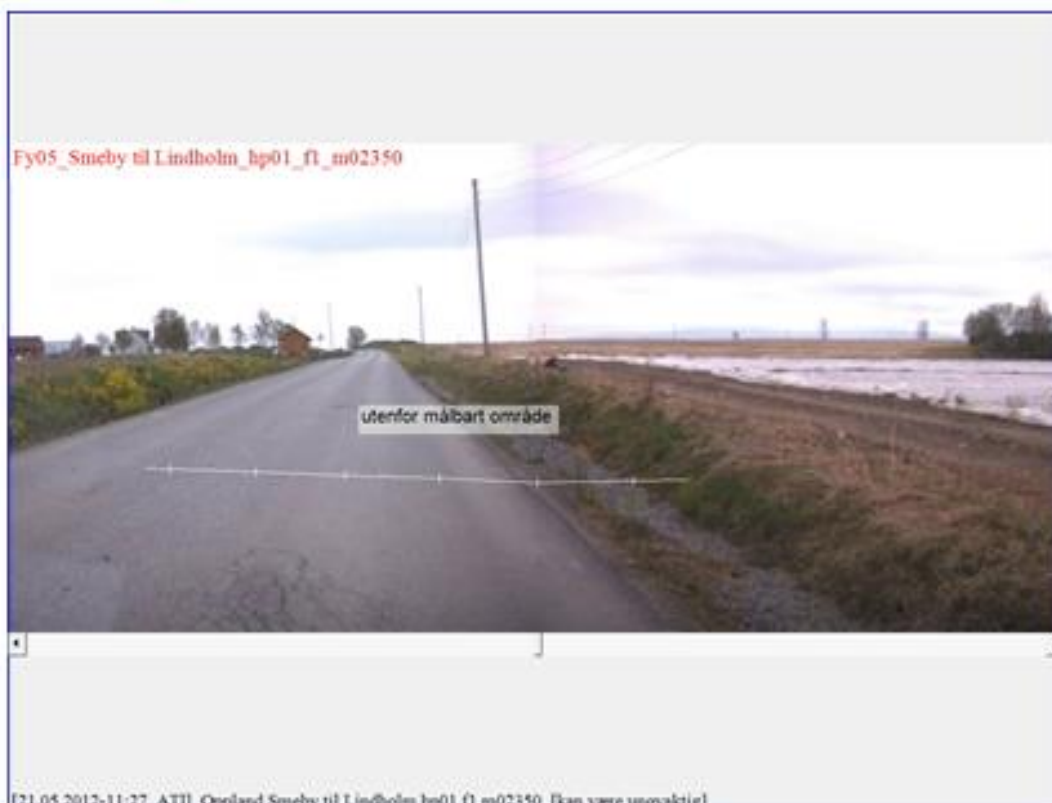
Skade: Krakelering, km 2350 (lokalt punkt)

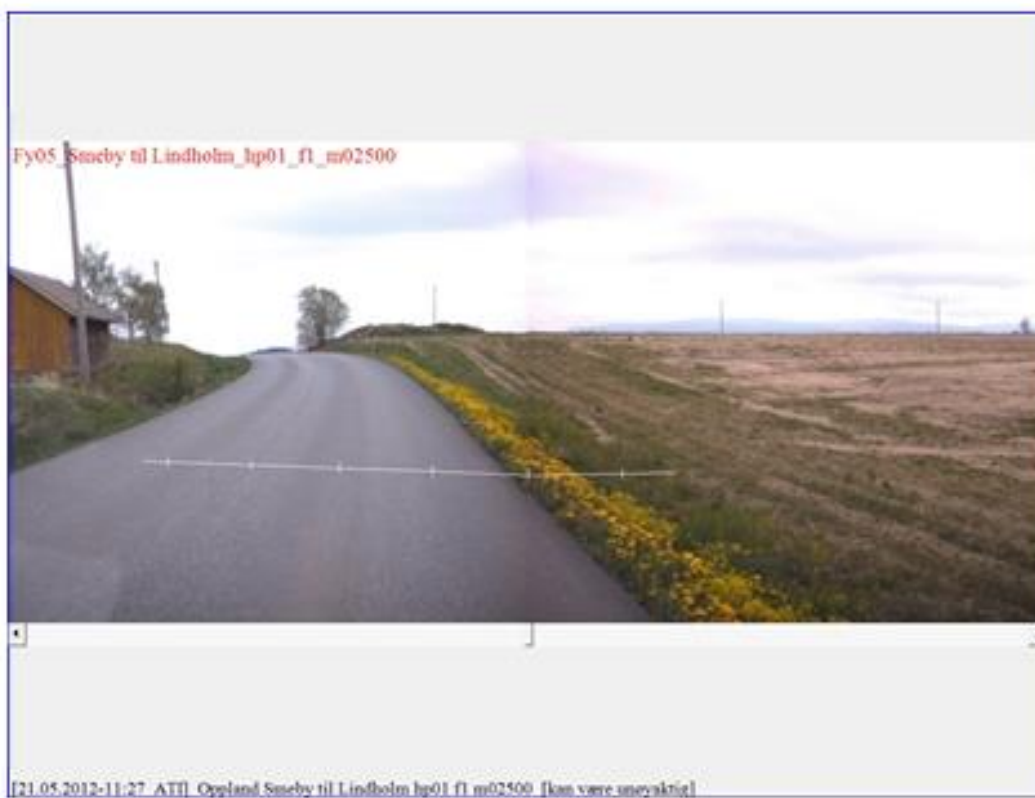
Skadefri seksjon, tilfeldig utvalgt, km 2500
