## Rapport forsterkning med fresemasser og geonett, Ringeby kommune, Tromsnesvegen, Kv 20201, Hp 2, km 0 – 2111

*Vegen er tidligere gamle E6 gjennom Ringeby, nord for Fåvang kirke. Det gamle asfaltdekket ble frest av, lagt ut geonett og utlagt fresemasse. Tiltaket er avsluttet med et nytt varmt dekke (2013?)*

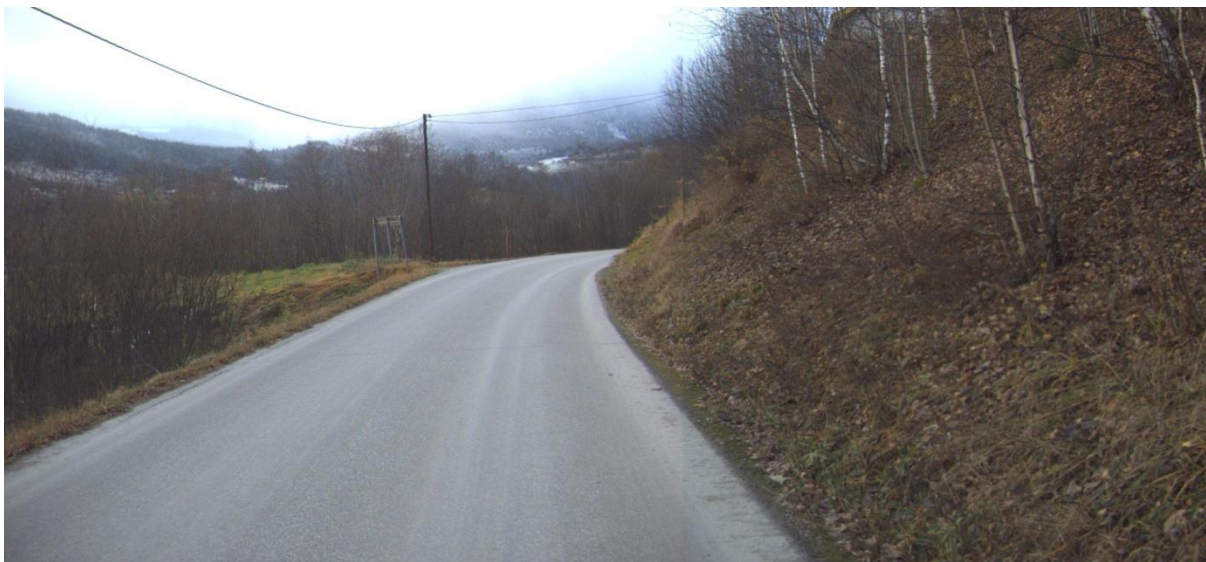
*Bilde 1: Kv 20201, hp. 2, km 0,100 (6.11.2013) – temperatursprekk (svakt synlig på bildet)*

Bildene 1 og 2 viser tversgående temperatur-sprekk tvers over vejen, midt i bildet (pel 100 og pel 370). En typisk skade pr nov 2013. Tilsvarende telesprekker er funnet (pr nov 2013) på parsellen (0-2111) på hhv pel 30, 100, 105, 160, 170, 280, 360, 370, 400, 430, 445, 490, 585, 770, 1020, 1080, 1150, 1260, 1400, 1790, 1830, 1870, 1880 m.

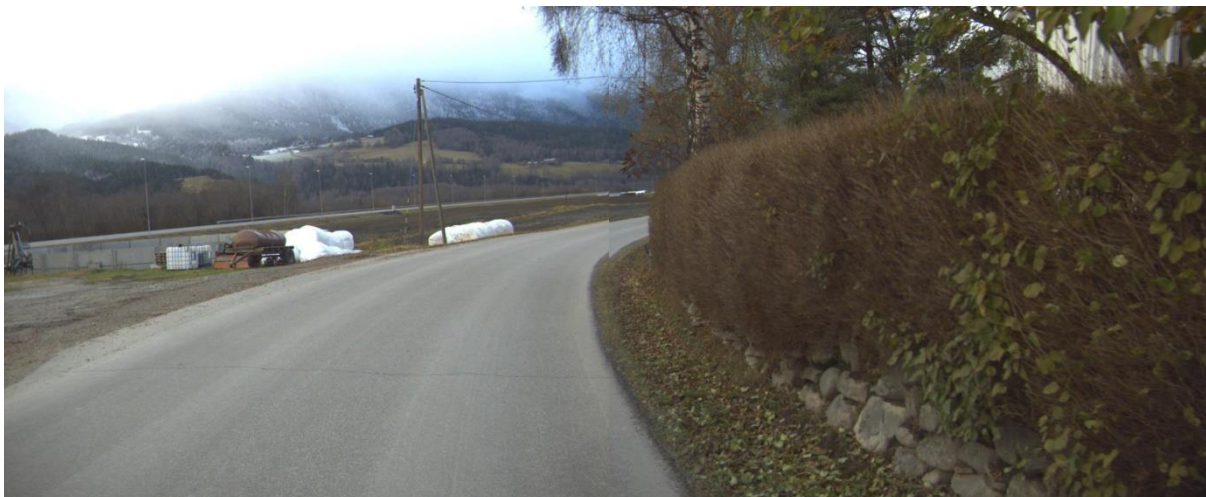
*Bilde 2: Kv 20201, hp.2, km 0,370 (6.11.2013) - temperatursprekk*

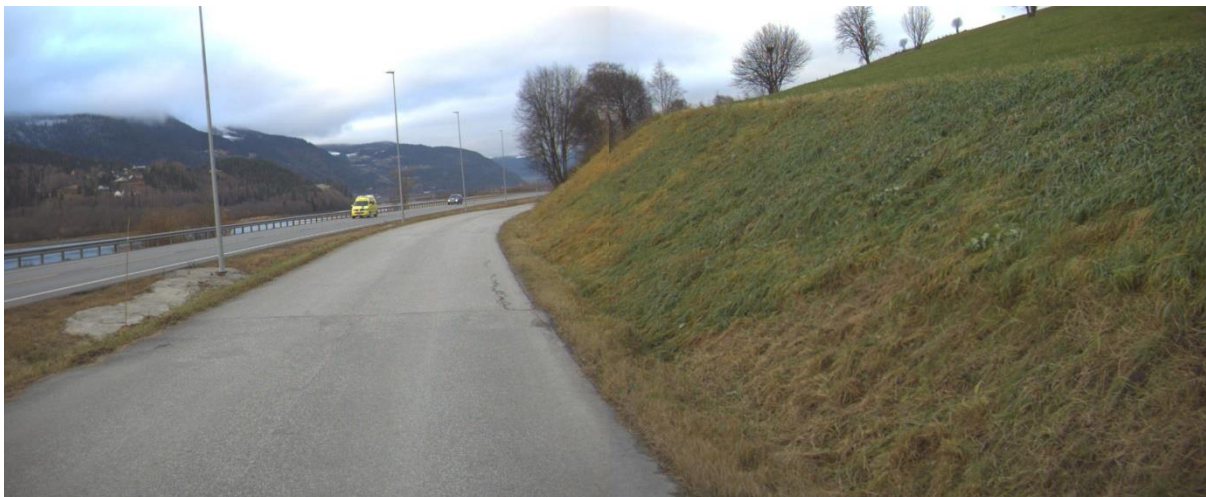
På pel 1230 er en tydelig dekkeskjøt. Se bilde 3 nedenfor:

*Bilde 3: Kv 20201, hp.2, km 1,230 (6.11.2013) – dekkeskjøt med andre skadetyper nordover*

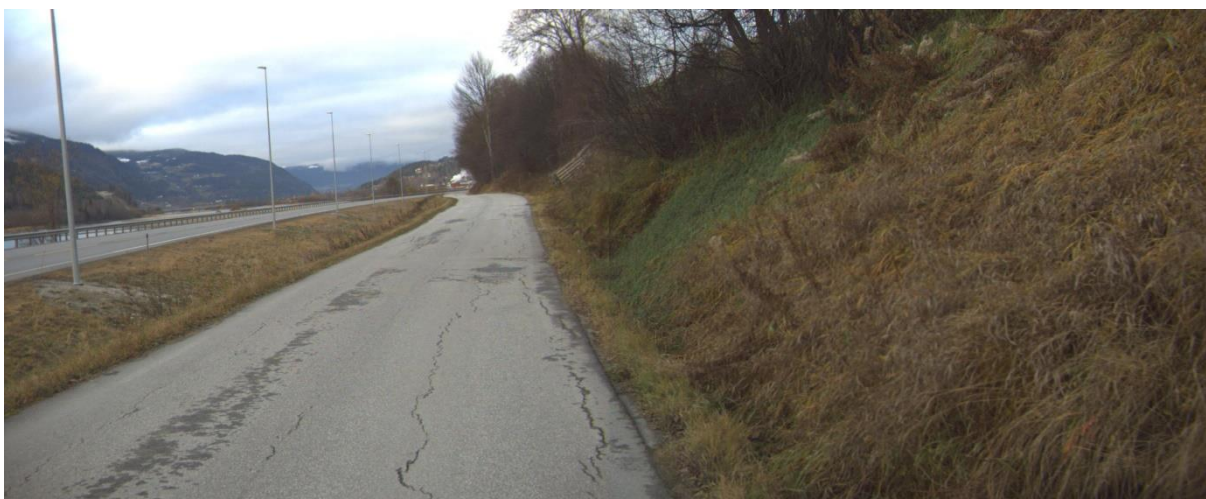
Resterende del av strekningen nordover langs eksisterende E6 (pel 1230 – 2115) har, slik veggen fremstår på bilder pr nov 2013 og nov 2015, en helt annen skadegrad. Her (pel 1230 – 2115) er partier med langsgående telesprekker og deformasjoner i hjulspor med lav til middels skadegrad. Det vises til bilde nr. 4 og 5 nedenfor. Dette kan tyde på et skille i tiltak på Kv 20201. KFA vil sjekke ut dette.

*Bilde 4: Kv 20201, hp.2, km 1,320 (6.11.2013) – langsgående telesprekker og deformasjoner*

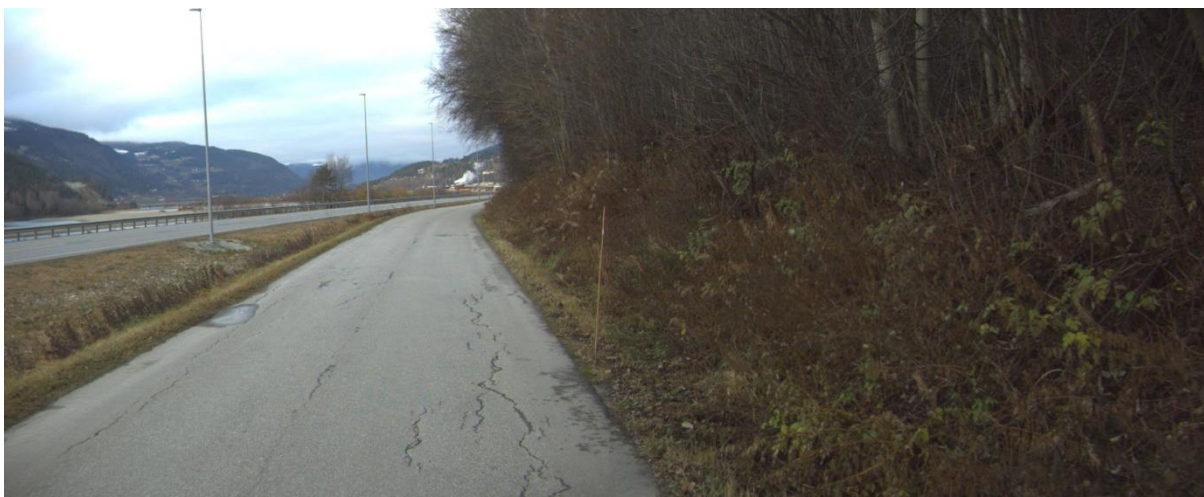
Bilde 5: Kv 20201, hp.2, km 1,480 (6.11.2013) – langsgående telesprekker og deformasjoner
