# RAPPORT

Komprimering og platebelastning på forkiling med Ak  
Feltforsøk, Feiring Bruk, mai 2021

Høvik, 07.11.2022

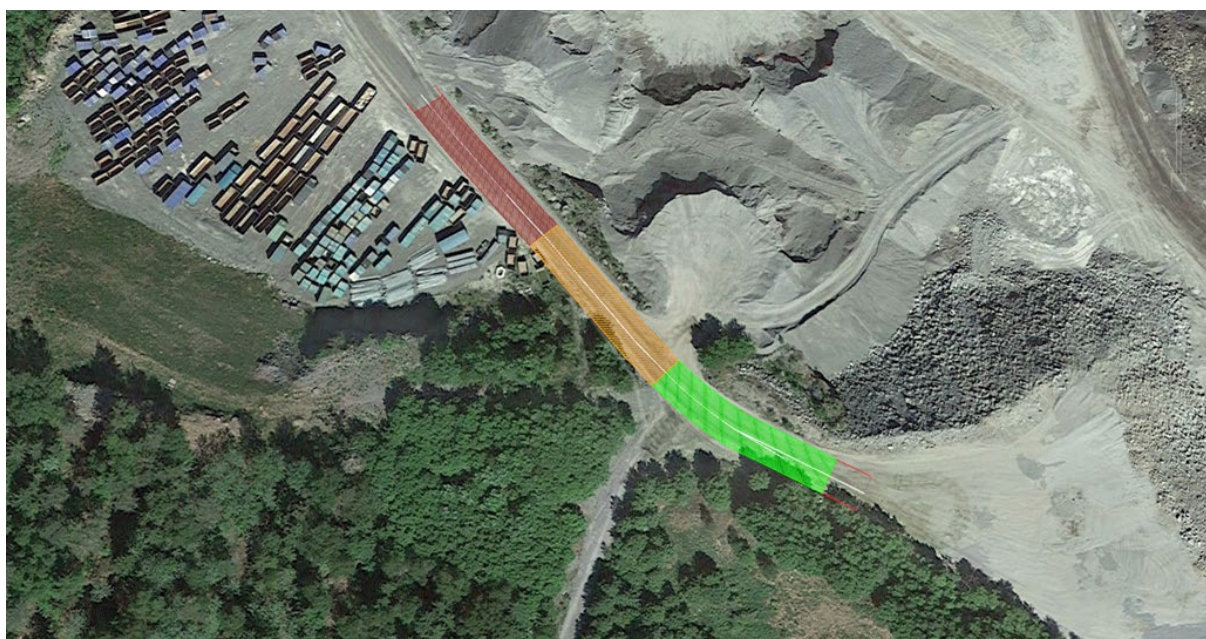
Figur 3.1: Plan for forsøkssterkning. Felt A: Rødt, felt B: Gult og felt C: Grønt.

Alle henvisninger til høyre og venstre i rapporten er i retning fra A til C.

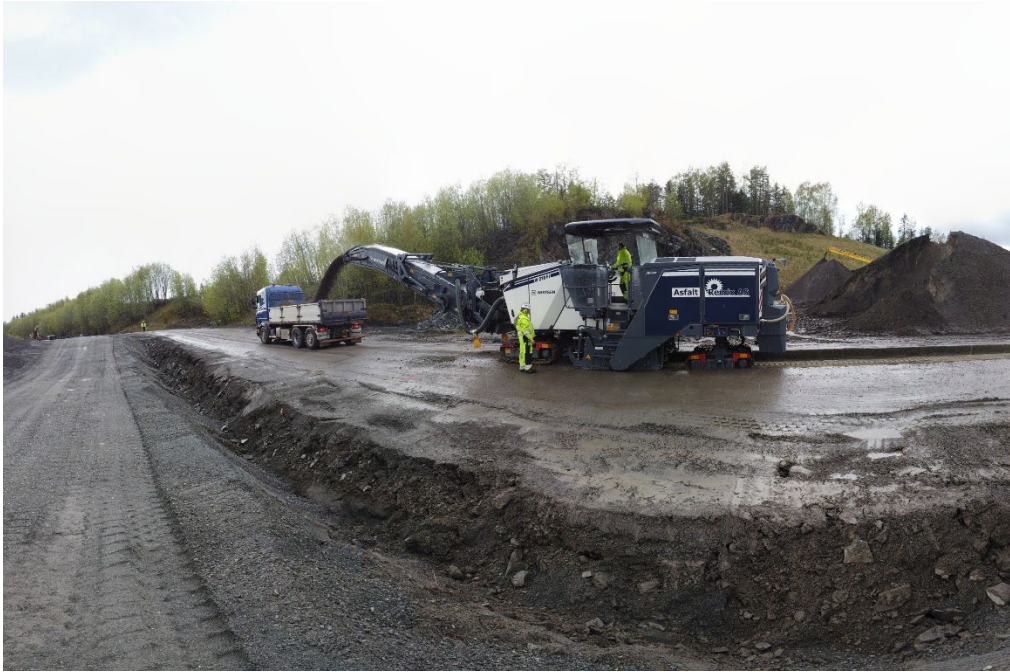
Bilde 4.1 Fresing

Fordi veien skulle bygges opp en halv meter ble det valgt å frese ned tretti centimeter i begynnelsen av feltet, felt A. I starten var det et lag med finstoff i grunnen, men etter hvert ble det mer stein og fresedybden avtok og ble avsluttet midt på andre forsøksfelt, felt B. Fresingen ble utført av Asfalt Remix, torsdag 20.mai.

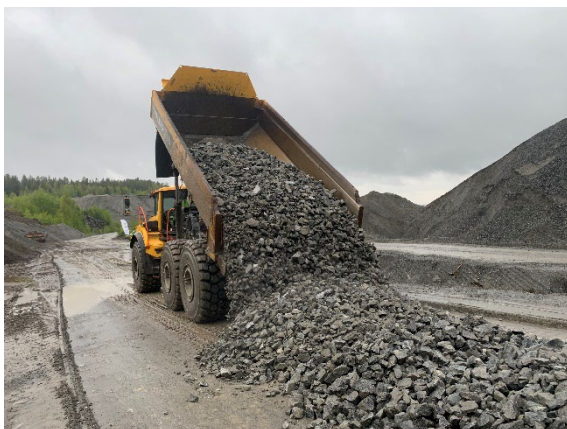
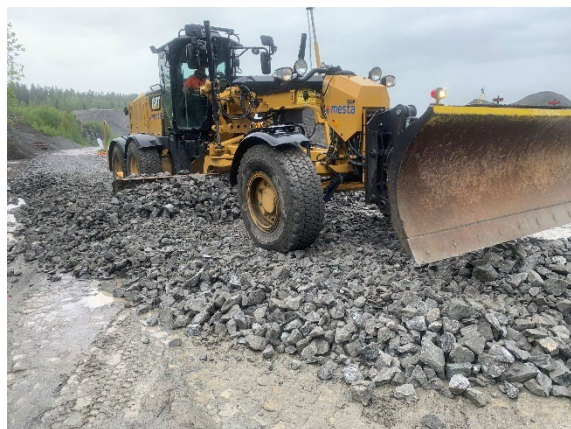
Bilde 4.4 og 4.5 utlegging av kultlag

Kultlaget ble lagt ut onsdag 26. mai med dumper og høvel, 50 cm 20/120.

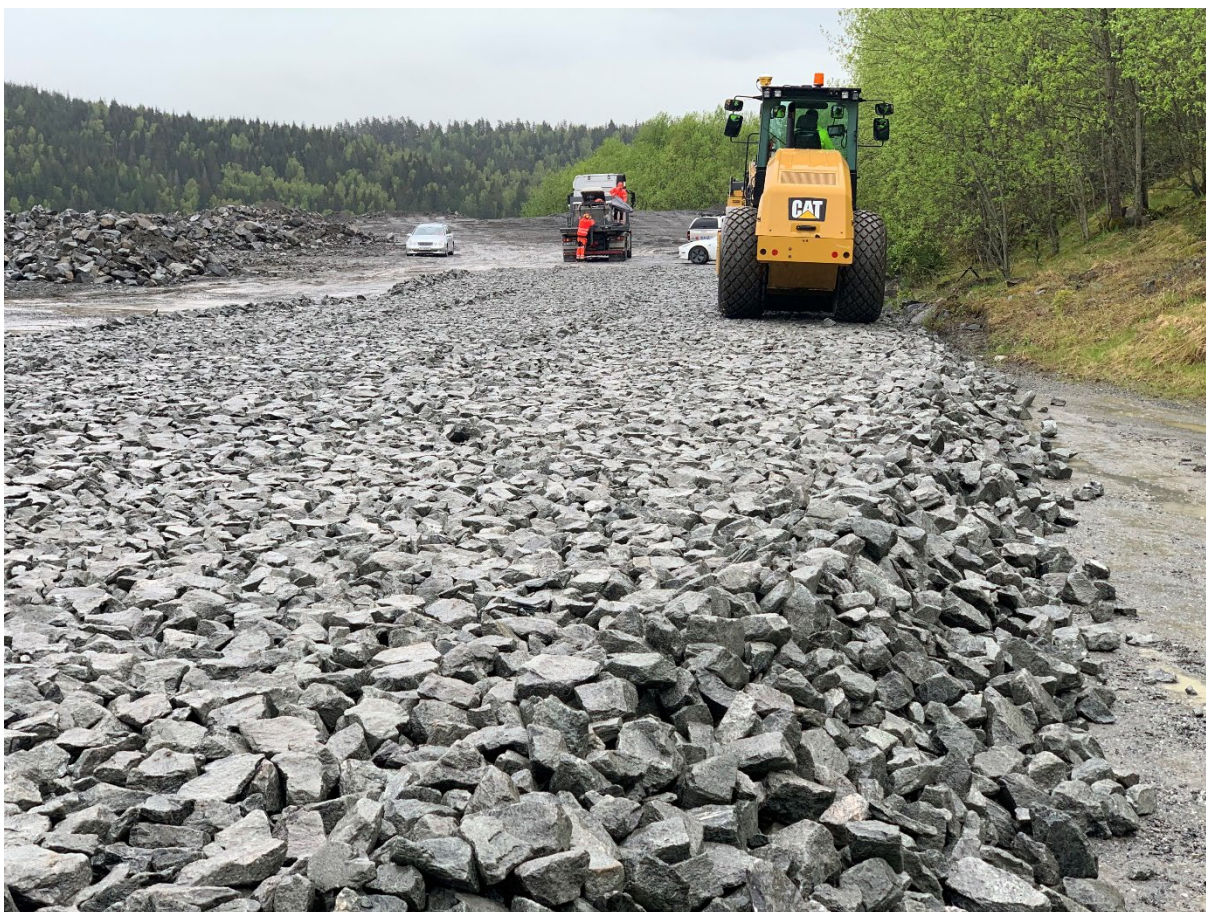
*Bilde 4.9 Kultlaget ble kompaktert med CAT CS66B anleggsvals. Linjelast 34,5 kg/cm.*

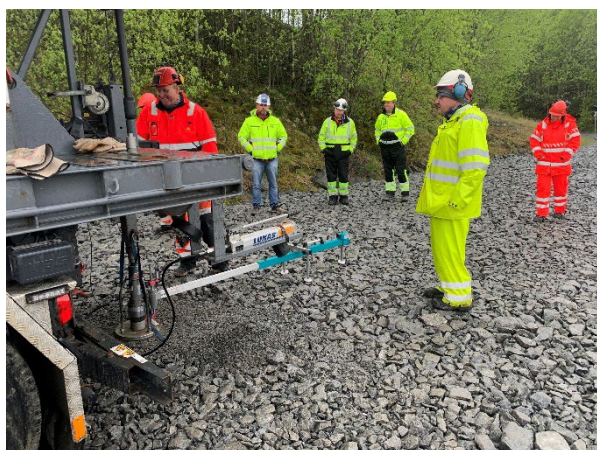
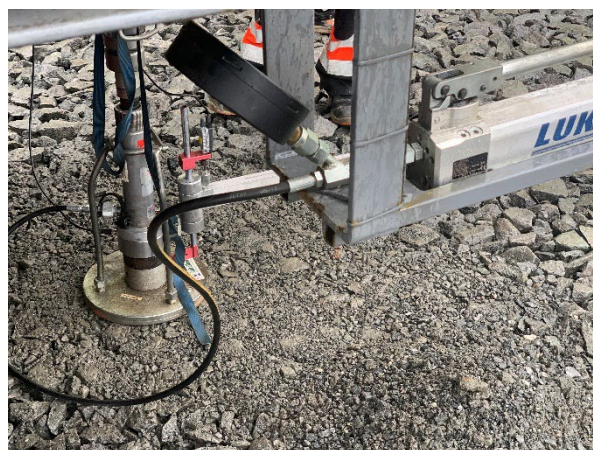
Bilde 4.10 og 4.11 Platebelastning på kultlaget.

Platebelastningsmålinger på kultlaget tilfredsstiller kravet i N200, se tabell 4.1.

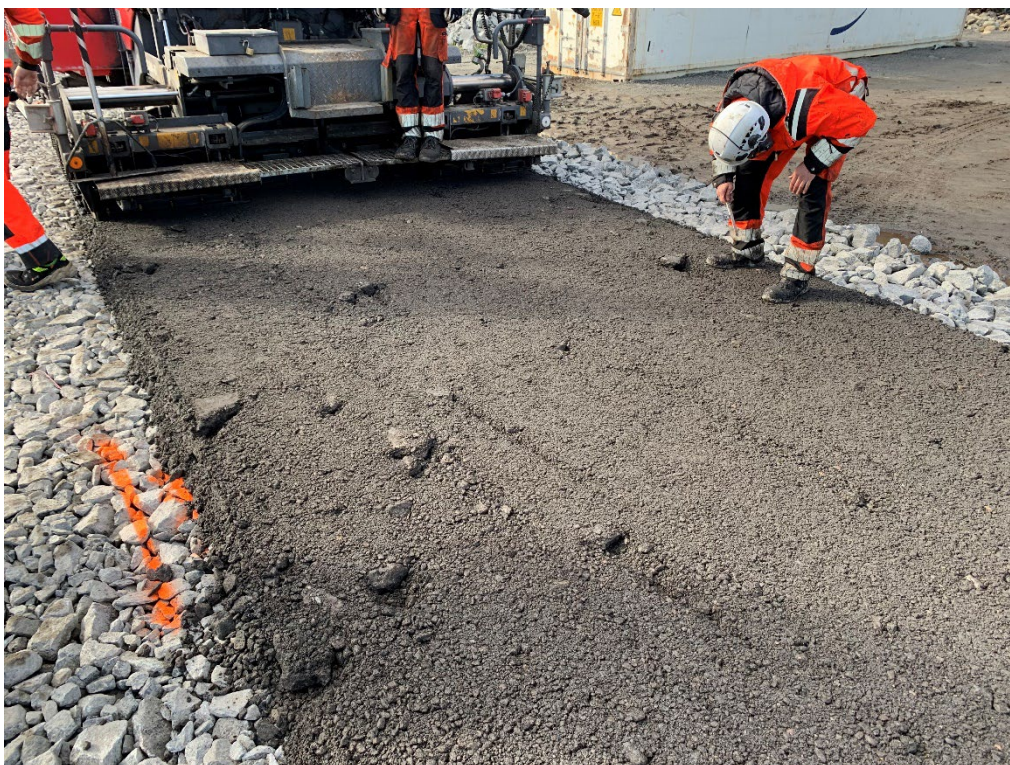
*Bilde 4.13. Utlegging av fresemasse*

Fresemassen inneholdt en del klump, hvorav de største ble fjernet før komprimering. Krav 4.116 i håndbok N200 «Asfaltgranulat skal være fri for klumper». Dette kravet er ikke oppfylt.

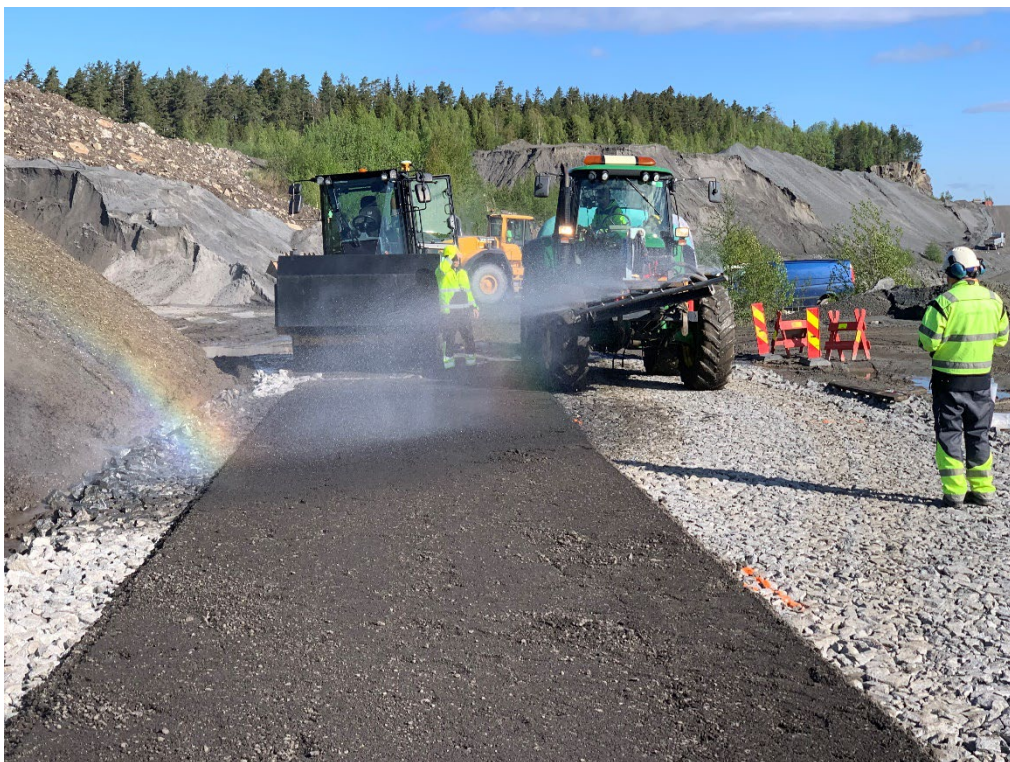
*Bilde 4.14. Vanning av fresemassen før komprimering.*

Den resirkulerte asfalten (Ak) ble vannet på lager og etter utlegging før komprimering. Veiteknisk Institutt målte fresemasse til 3,9 – 4,3 % ved utlegging og 5,3 % etter vanning av dekket, for knust asfalt 1,5 – 2,2 % ved utlegging og 6,0 % etter vanning av dekket. N200 (2021) krav 4.122: Ved komprimering skal materialet ha et vanninnhold på minst 5 %.

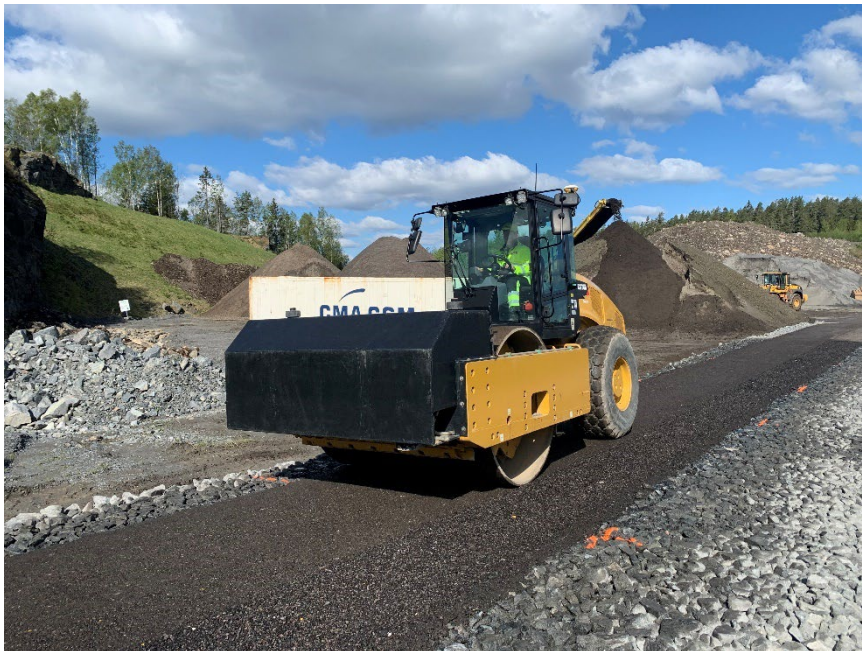
*Bilde 4.15. Komprimering av fresemassen*

Det ble bestemt metningspunktet i massene (kalibrering) på de første meterne. Metningspunktet er når det er mindre enn 10 % endring fra en overfart til den neste målt med responsmåler, MDP (Machine Drive Power). MDP måler rullemotstanden på valsetrommel.

90 % av komprimering skjer ved første overfart (stor amplitude og maks frekvens), + 5 % av komprimering på andre overfart (liten amplitude og maks frekvens). Resten utføres statisk til respons fra underlaget har mindre enn 10 % endring av verdien fra forrige overfart.

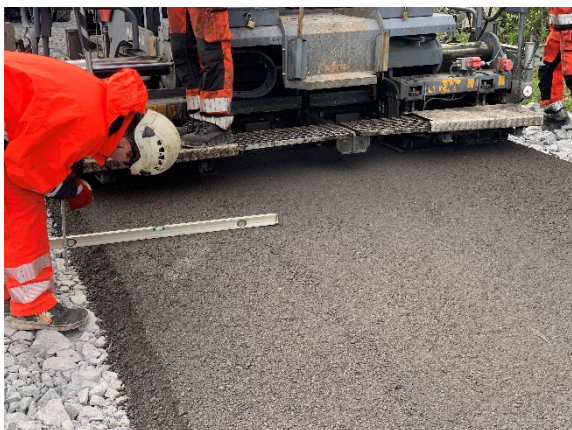
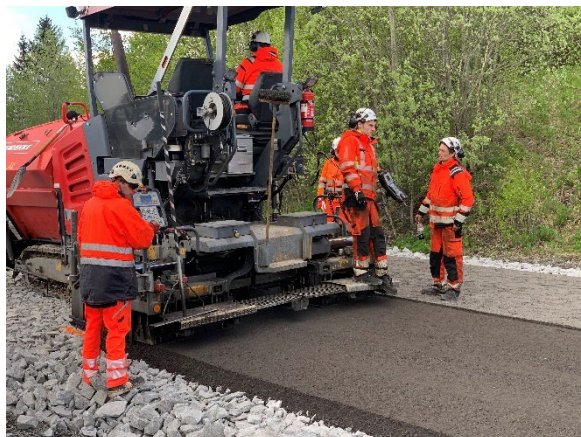
Bilde 4.16 og 4.17. Utlegging av knust asfalt. Denne inneholdt ikke klumper.

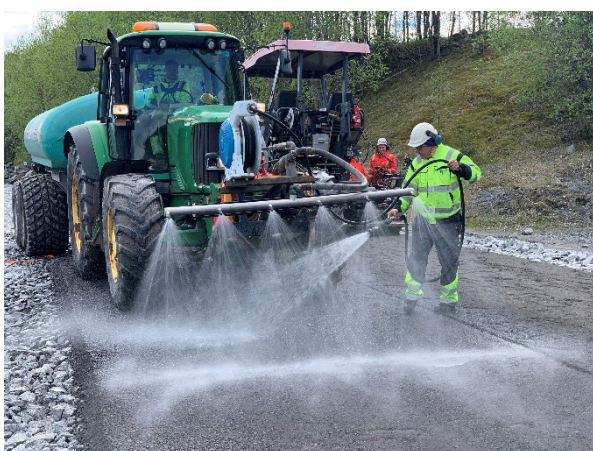
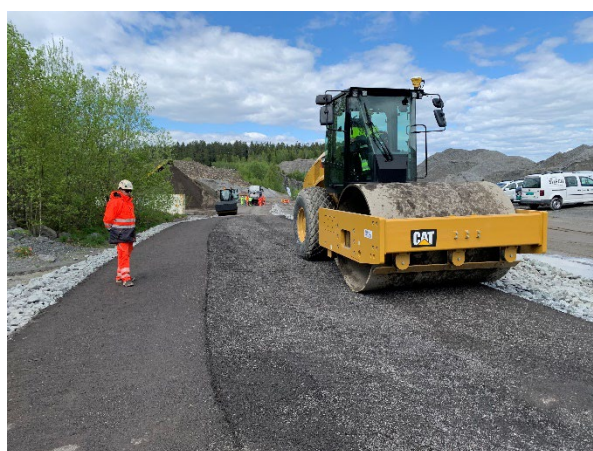
Bilde 4.18 vanning av knust asfalt og 4.19 komprimering av knust asfalt

På grunn av for dårlige verdier på målingene med platebelastning, ble det etterkomprimert med fullastet (overlastet) lastebil, for å simulere gummi-hjulsvals. Lastebilen kjørte slik at hele arealet ble komprimert av hjulene.

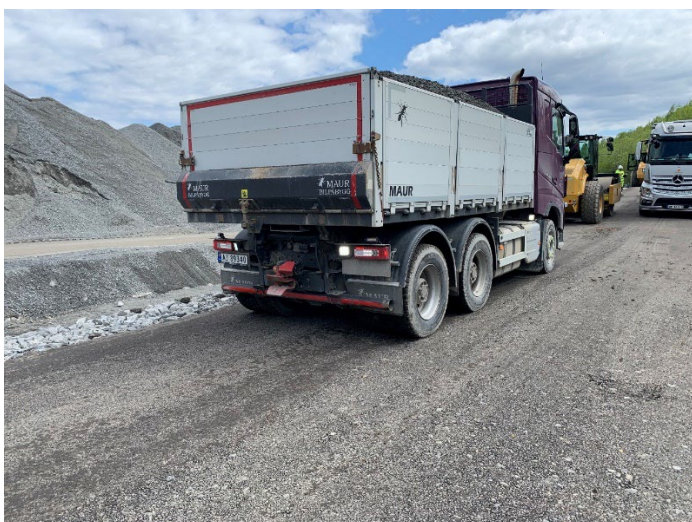
Bilde 4.20. Lastebil ble benyttet til etterkomprimering.

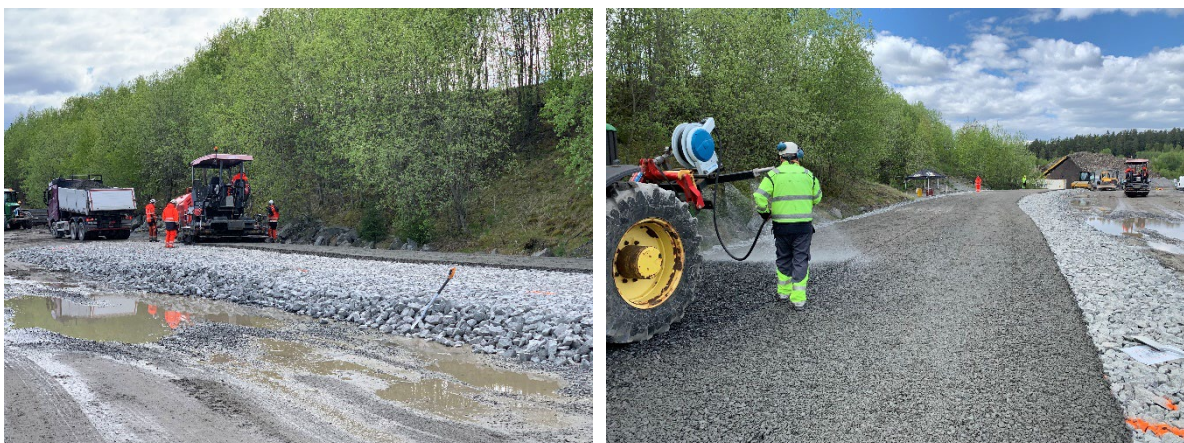
Ubundet materiale Fk 0/32 ble av Veiteknisk Institutt målt til 2,9 – 4,2 % ved utlegging og 7,5 % etter vanning av dekket.

Bilde 4.21 Utlegging og 4.22 vanning av 0/32-masse.

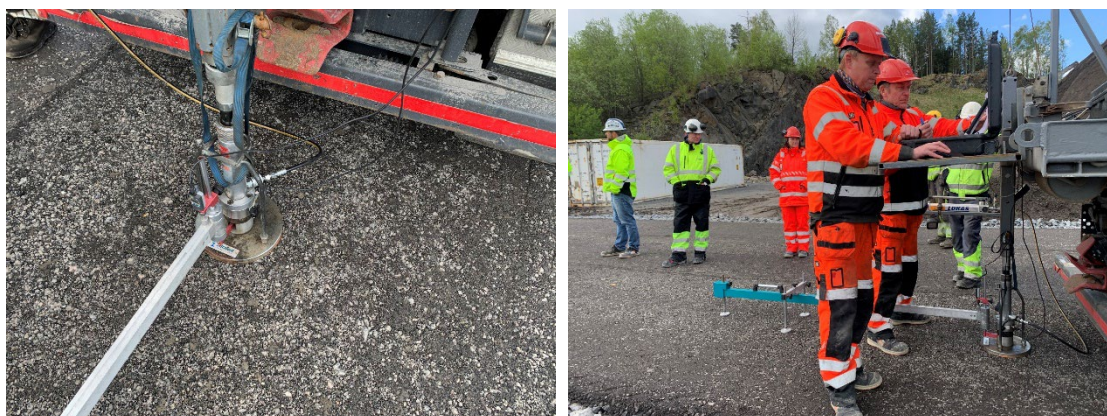
Bilde 5.1 og 5.2 Platebelastning av forkilingsmasse

Platebelastning er beskrevet i Håndbok R211, 15.328-300. Platebelastning er en metode for å måle stivhet i en veikonstruksjon. Metoden benyttes vanligvis til kontroll av komprimering på utlagte materialer med maksimal kornstørrelse mindre enn 150 mm. Platebelastning kan også benyttes til å måle bæreevne.

En rund plate med diameter 300 mm blir belastet i fem trinn i to omganger.

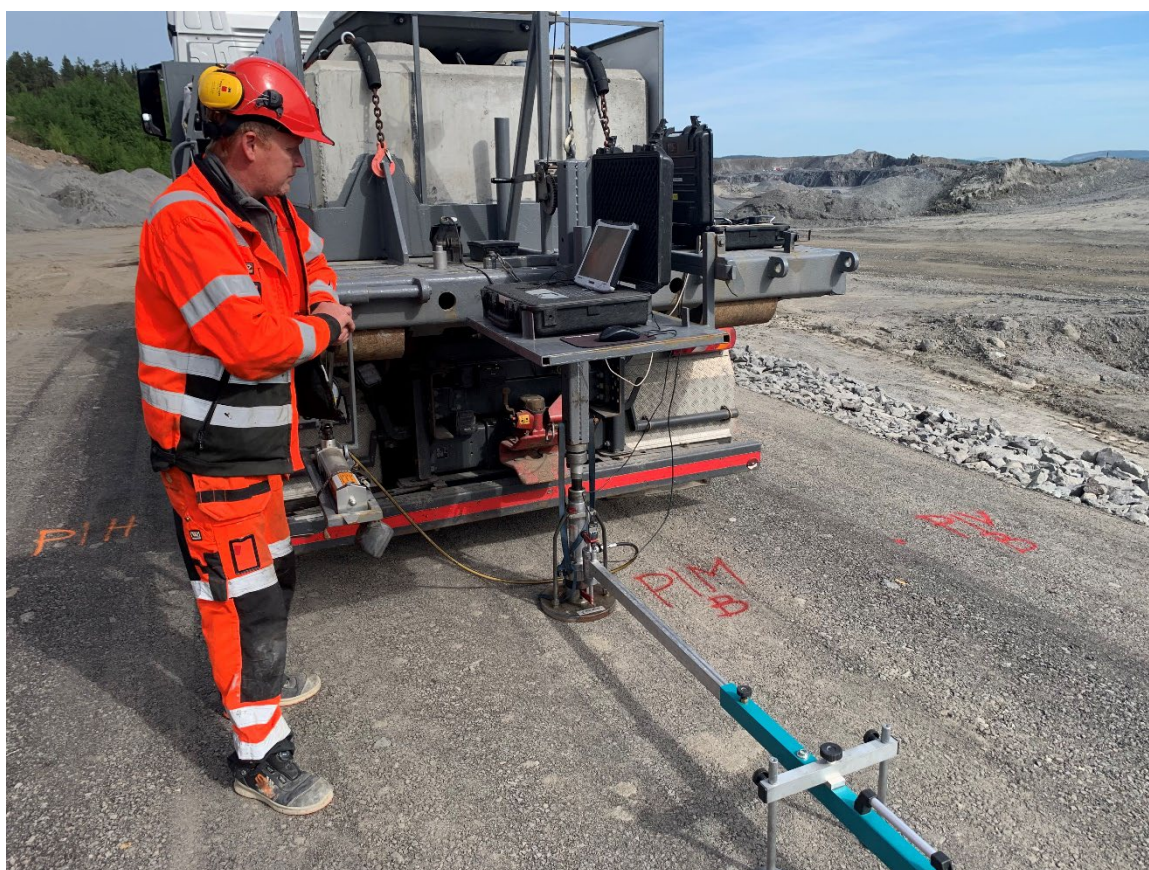
Bilde 5.3 Platebelastning av forkilingsmasse

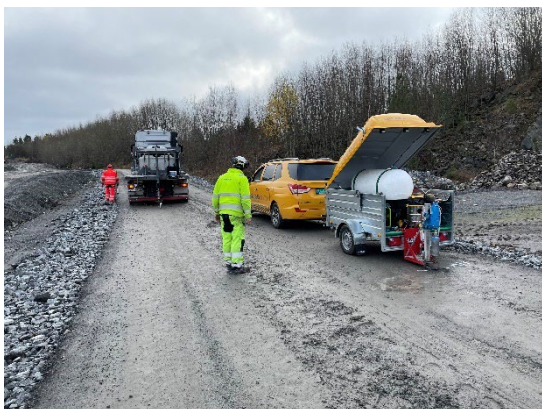
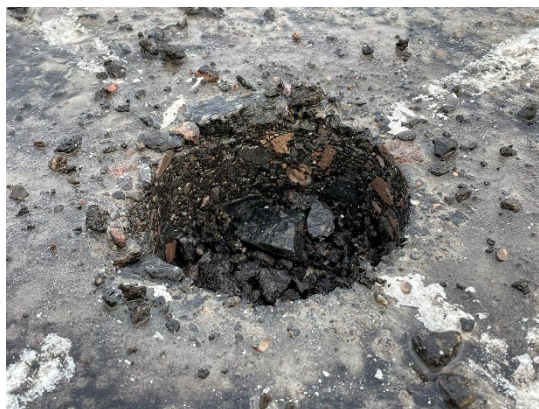
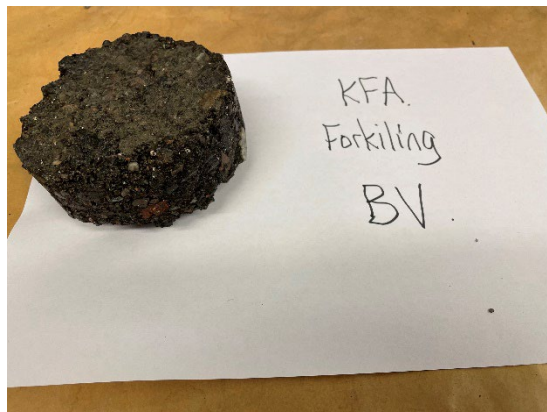
Det ble tatt ut borkjerner 8. november. Borkjernene var intakte, men ikke veldig faste. De ble derfor ikke sagd i bunnen før analysering.

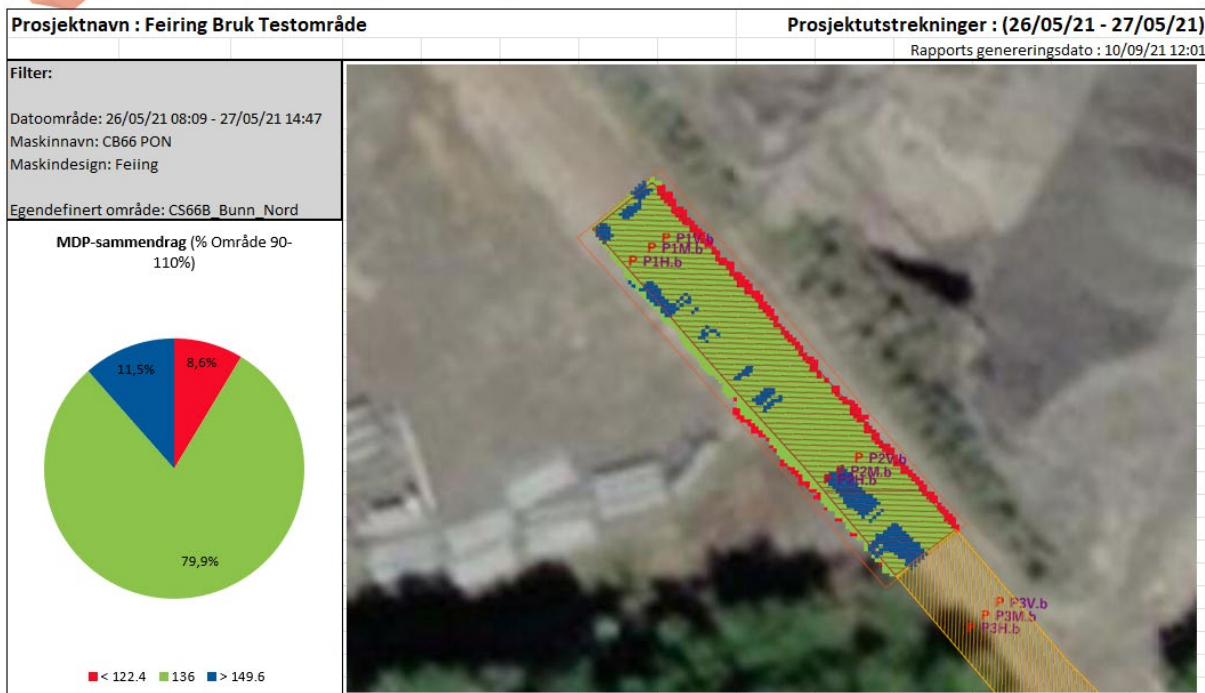
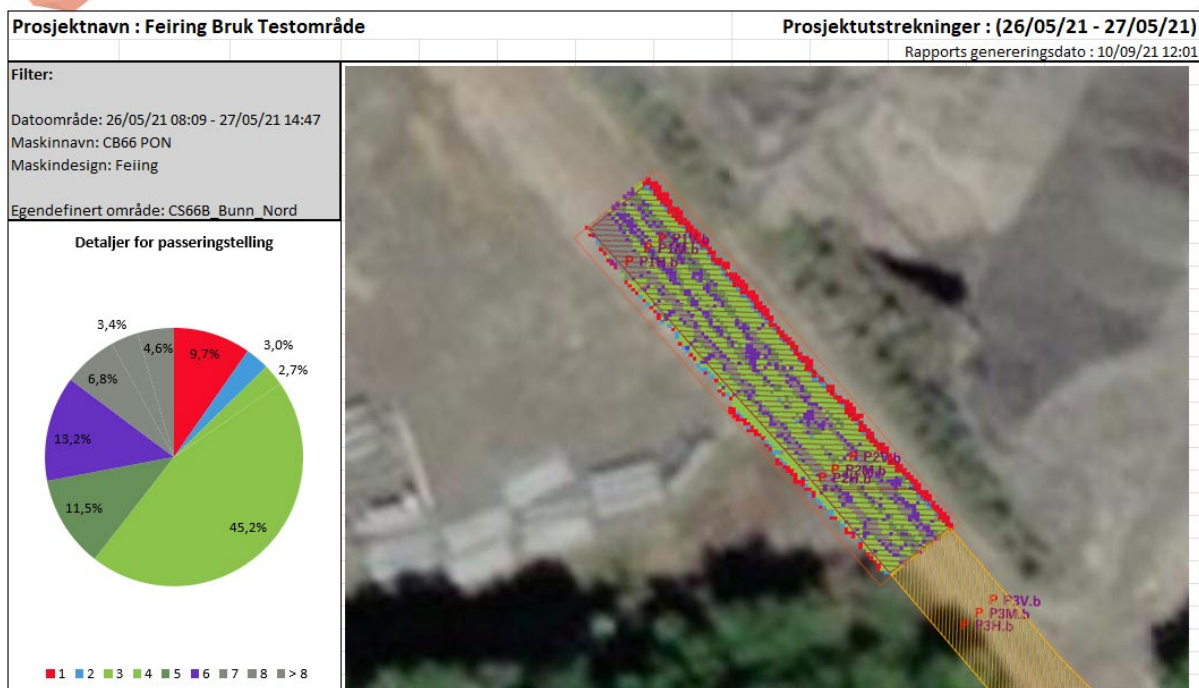
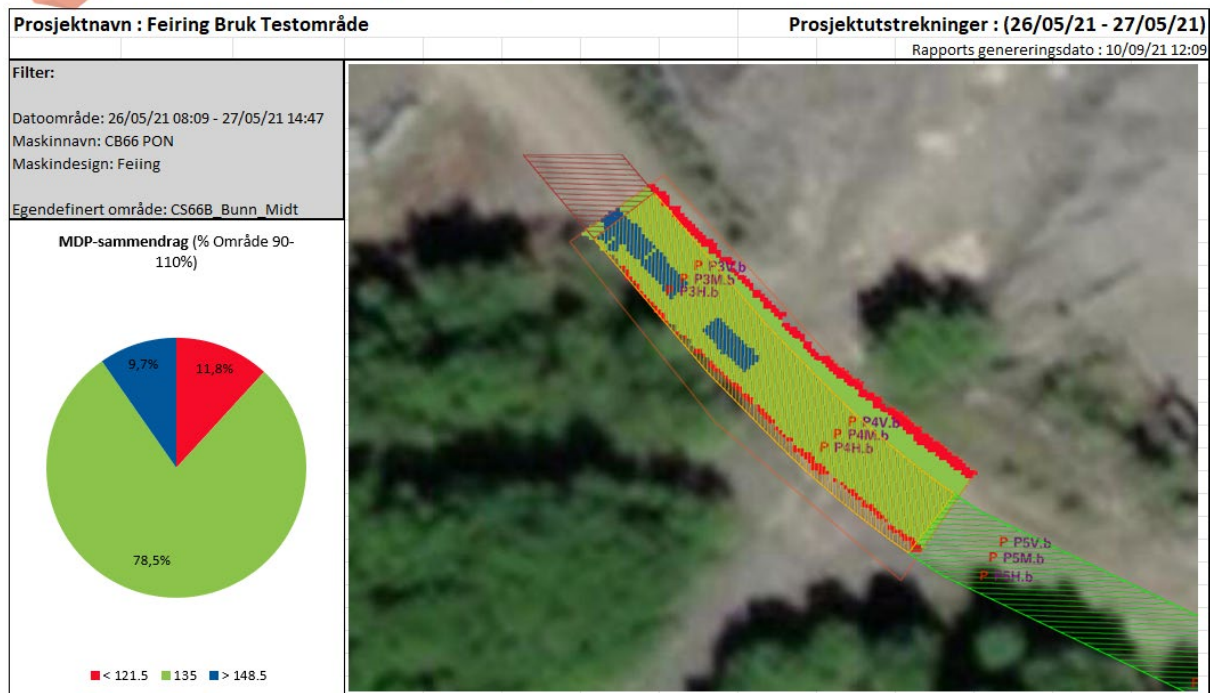
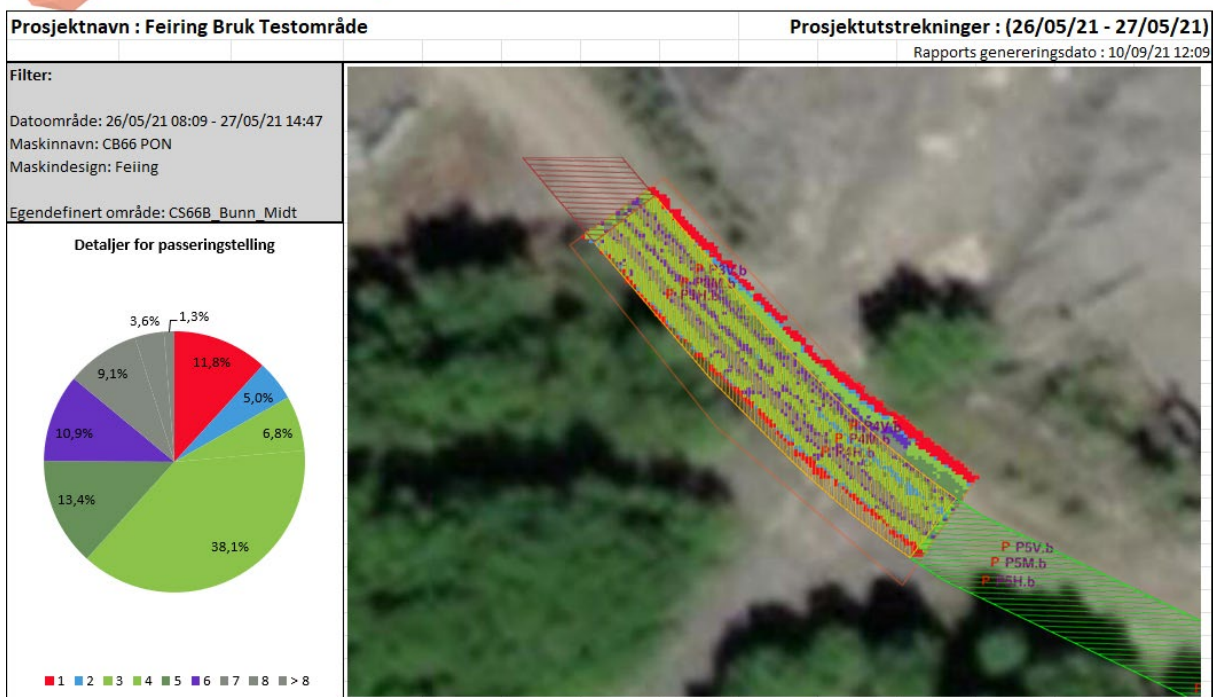
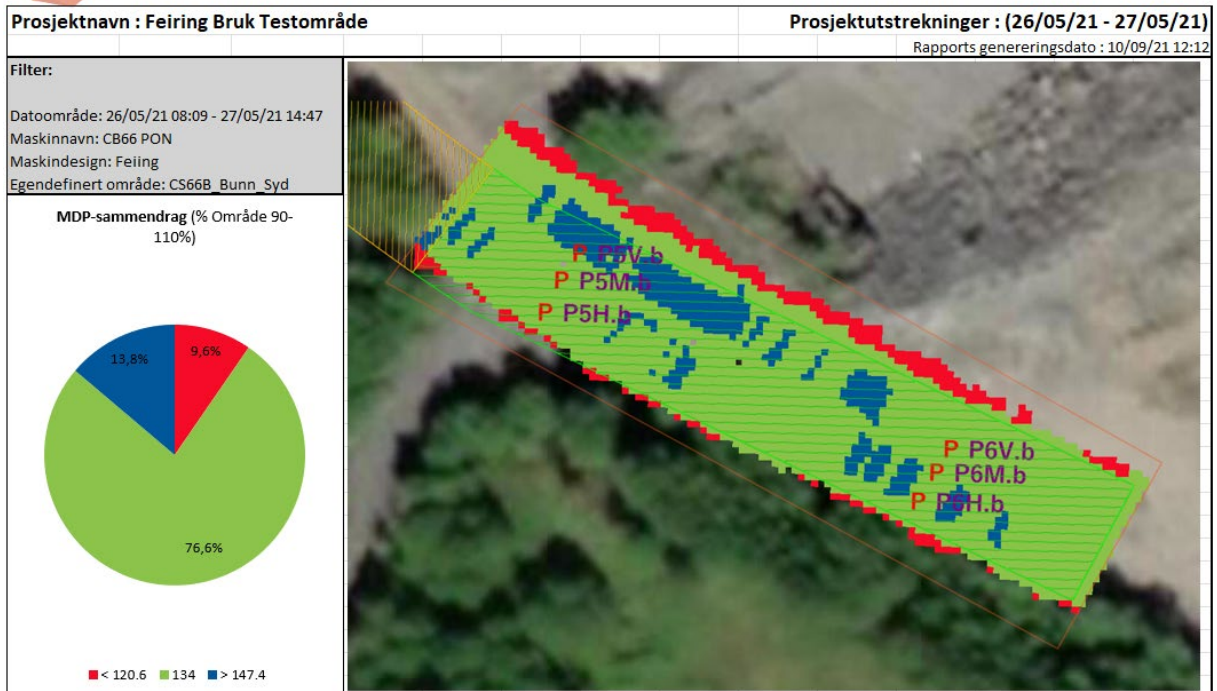
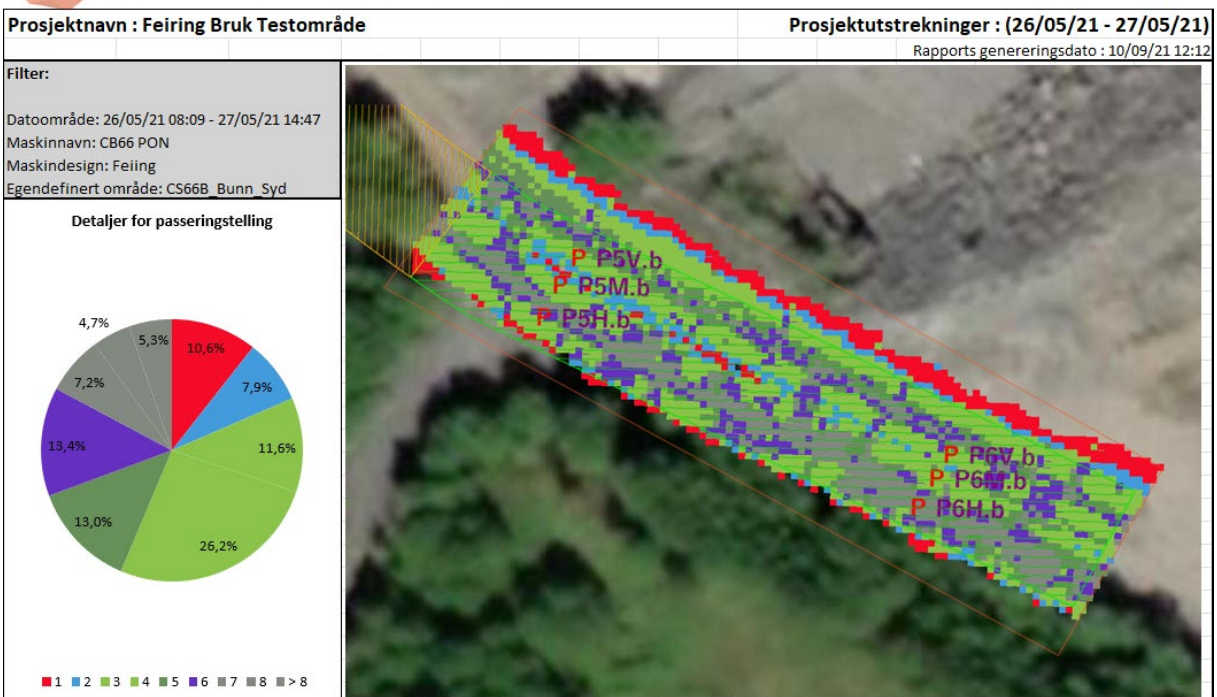
Bunnlag\_CS66B\_Del\_1\_N

I figurene i vedlegget omtales felt A som 1, felt B som 2 og felt C som 3

Hastighet ble justert til 70-90 slag per meter. Fordi det ble komprimert til mindre enn 10 % endring blir antallet overfarter forskjellig fra felt til felt. Utskrifter fra valsedokumentasjon er tatt med i vedlegg 1.
